越亚银滩城天赐锦园一期项目

水土保持监测总结报告

监测单位：广西桂江工程咨询有限公司

2023年3月

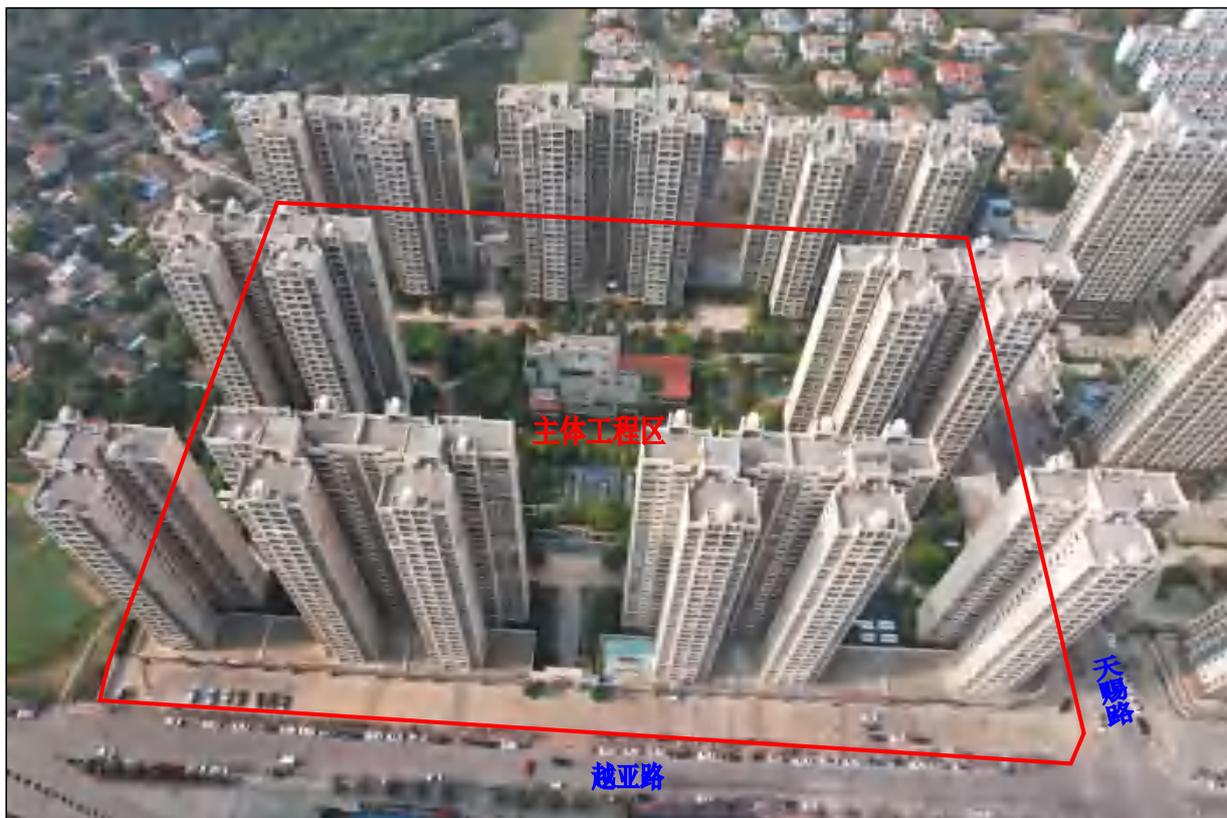
项目用地现状图，项目已进入运行期，无较大水土流失

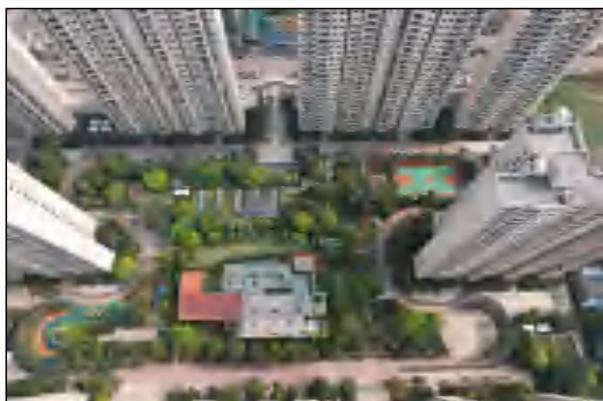
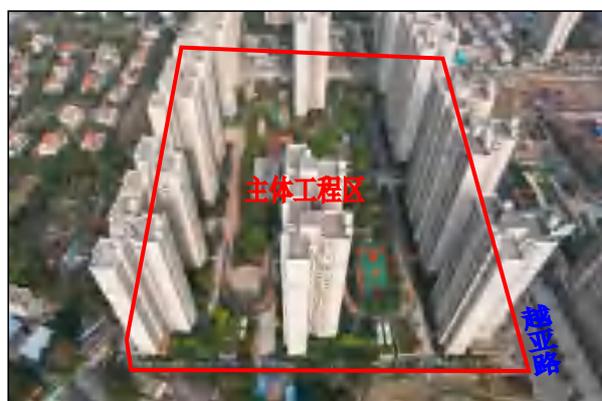
项目用地中部、西面现状图，景观绿化生长状况较好

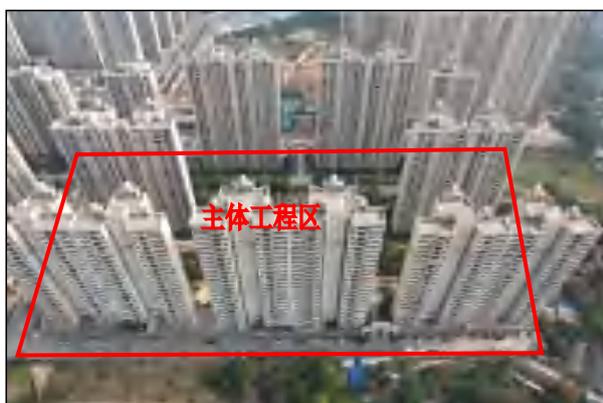
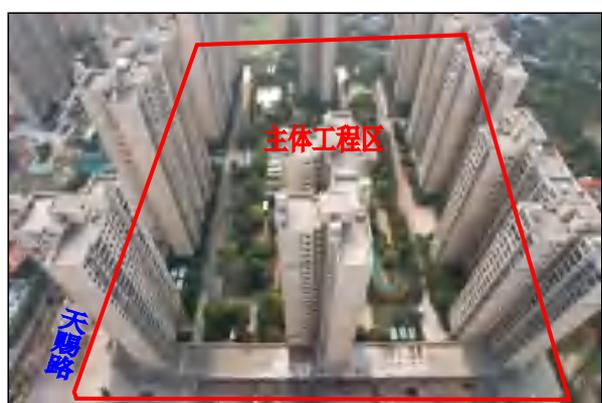
项目用地北面、东面现状图，项目运行稳定，用地周边衔接处无在建项目，无较大水土流失

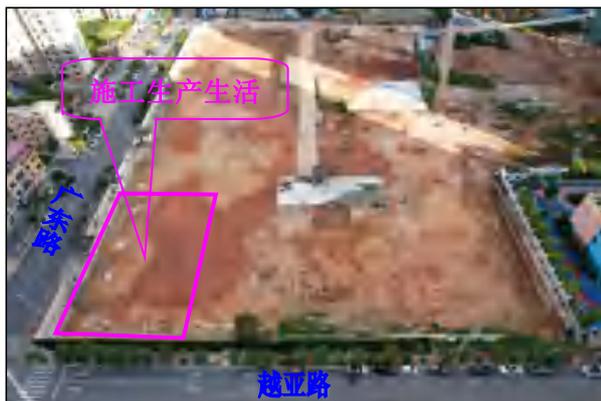
施工生产生活区现状用于天赐御园三期项目建设（2022年6月拍摄），用于项目建设后水土流失防治责任转移至对应建设的项目

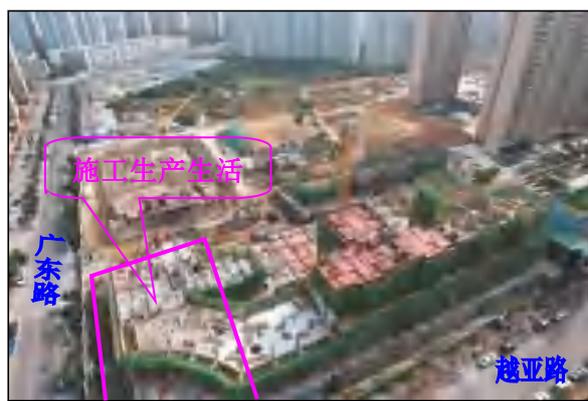
施工生产生活区现状用于天赐御园三期项目建设（2023年2月拍摄），用于项目建设后水土流失防治责任转移至对应建设的项目

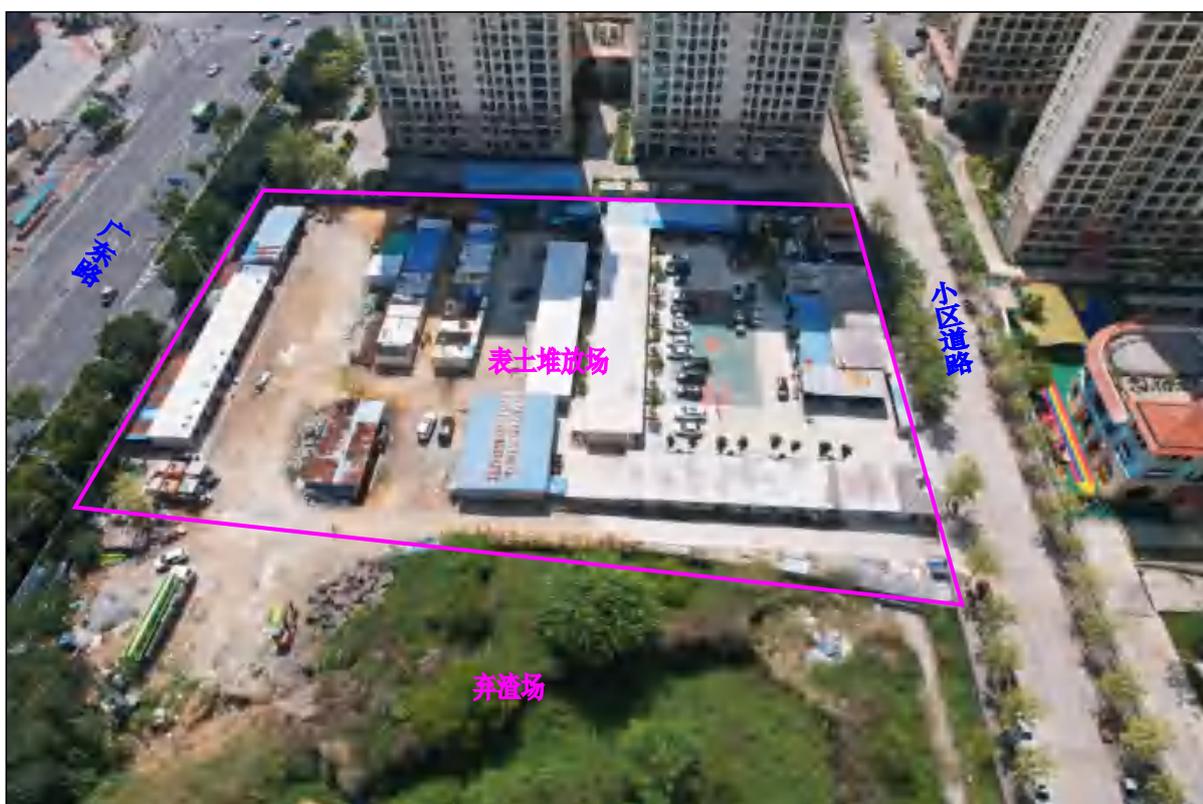
表土堆放场用于天赐御园项目施工生活区建设图（2022年10月拍摄），用于项目建设后水土流失防治责任转移至对应建设的项目

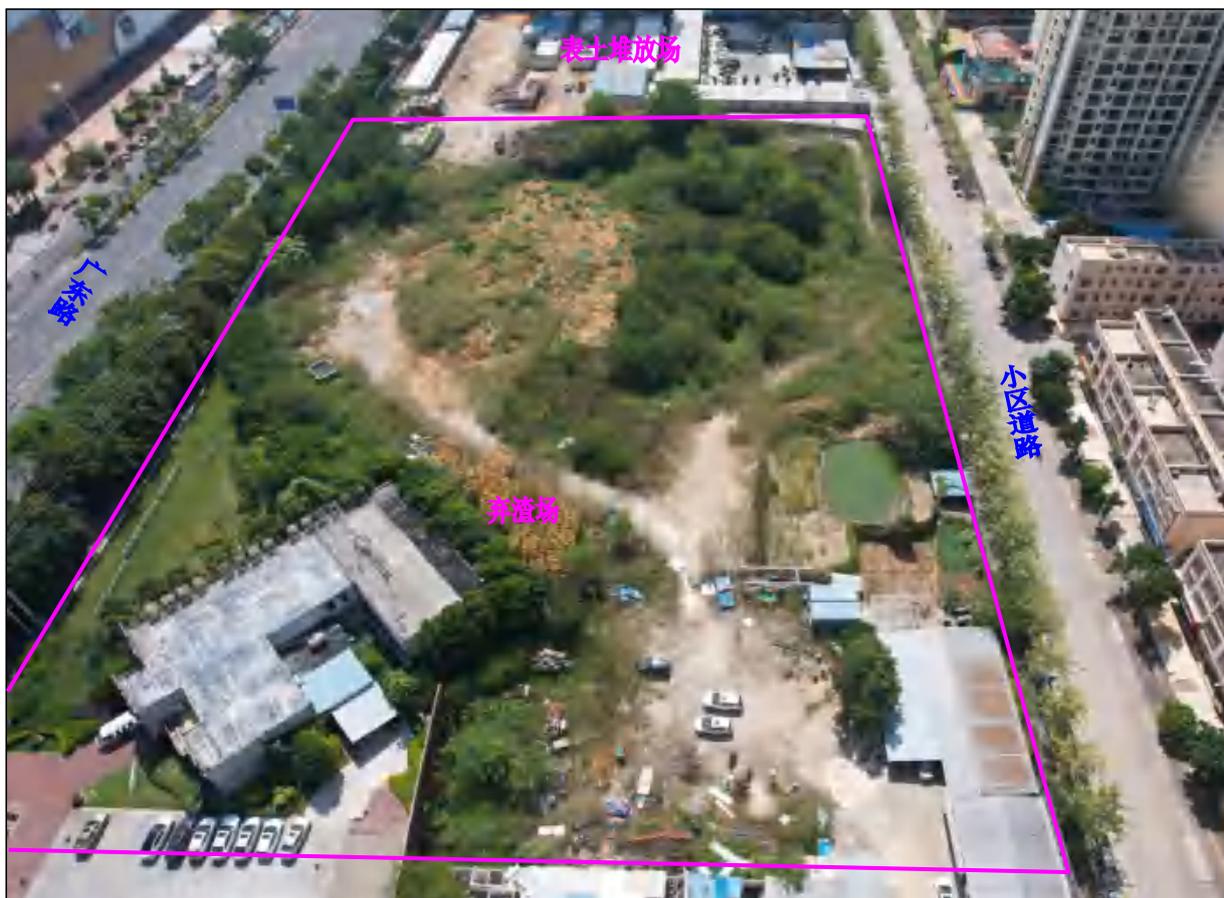
弃渣场用地现状图（2022年10月拍摄），弃渣已采取绿化措施，大部分区域现状植被生长状况较好，但小部分区域因车辆碾压等，无植被生长，弃渣场现状存在一定水土流失

项目用地部分区域出现植物措施抚育管理不理想，建议及时补种绿植，做好后期植被养护工作，加强对绿化工作的管理和技术指导工作。

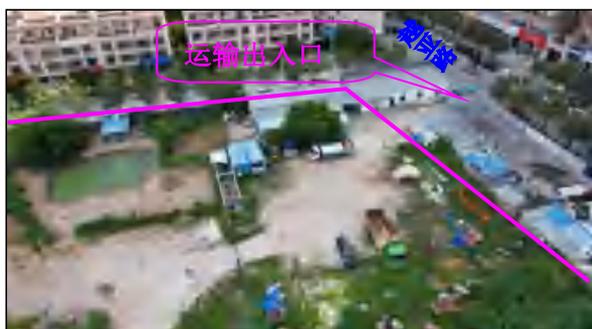
弃渣场北面弃渣运输出入口现状

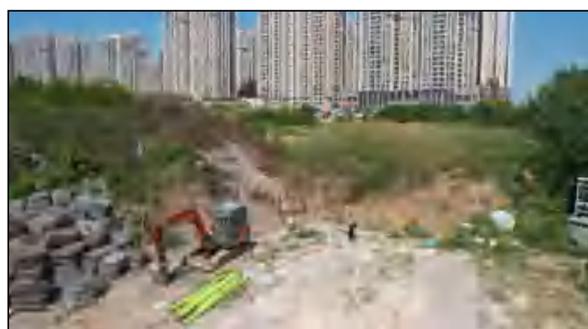
弃渣场北面渣体边坡现状图，坡面已有植物护坡，边坡稳定，无滑坡现象

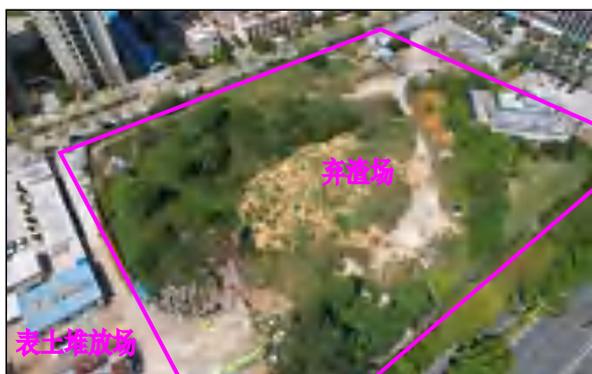
弃渣场南面用地现状

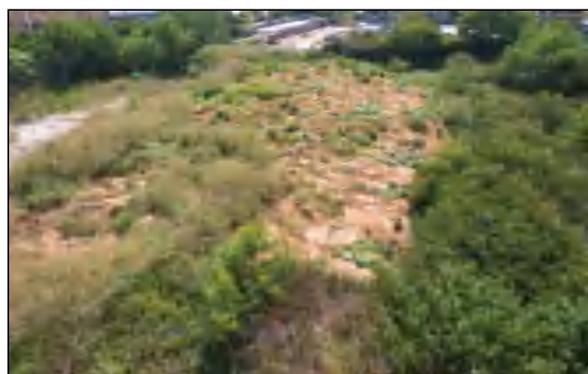
弃渣场后期补种绿化区域，植被正在生长
